水压计用于河床冲刷的实时监测研究

摘 要: 台湾西部河川的中下游主河道均有严重下降的情况, 台风、洪水侵袭期间由于水位和冲刷深度的变化严重影响桥梁安全。桥梁管理单位常以水位高程作为封桥决策的依据, 这虽然简单, 但缺乏强而有力的技术支撑。因此, 在洪流冲击下仍能稳定应用冲刷深度监测系统十分重要。在国内外已实施的冲刷自动化观测方法中, 仪器设备受河道冲淤形态、高含沙量、高盐度、装置固定困难和在现场布置时与施工发生冲突等局限, 往往不能实时反映涉水桥基的局部冲刷性态。因此, 研究引用苏通大桥冲刷监测技术, 通过沉底式水压计对河床面与水位(水头)实时量测, 比对相对水头差异, 以求取冲刷面的深度。苏通大桥属泥砂质河床, 研究桥段属卵石河段, 但台湾地形狭长, 河川坡陡、水流湍急, 对于监测设备的建置与保存较苏通大桥更为困难。研究特别考虑适用于现场环境恶劣的土建工程安全监测, 采用了坚固且密封的钢箍, 使水压计能在长期监测过程中保持极高的可靠性与稳定性, 并且可在恶劣环境中正常运作的监测仪器十分必要。

A study of piezometer real-time measurement of the riverbed scour

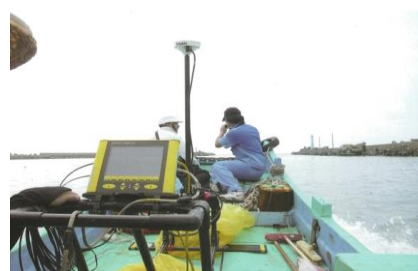
(a) 邻近桥墩处检测

(b) 水上测量情形

图 5 双园大桥透地雷达检测情形^[30]

Fig.5 Ground penetrating radar detection at Shuangyuan Bridge^[30]

深不足回淤、水中盐分过高等因素的影响,出现地雷达讯号解析不佳,船只无法靠近等情形,见图 5^[30]。另声纳方法与都卜勒方法均被多次试用,但因固定困难和含砂量高无法有效辨识。

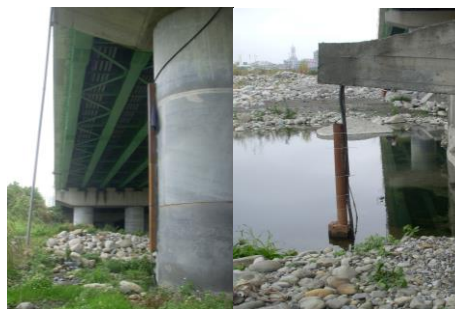
图 11 沉水式水压计建置完成图(P3/P7)
Fig.11 Finished construction of sunk piezometer (P3/P7)

易受洪水冲刷位置安装转盘设施，以连接预留的电缆线与不锈钢缆，通过滑轮组装置和保护措施，将水压计+重锤沉降于河床底面，当洪水产生冲刷行为时，水压计将会因重力作用沉降至不断变动的河床面，安装示意图见图 7~10，建置完成后的实物如图 11 所示。

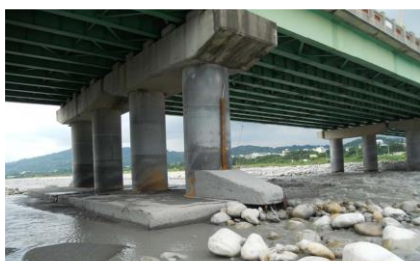
图 17 卵砾石围束
Fig.17 Pebbles confinement

物的冲击下, 在洪水台风过后于现场观测其现况, 河道上堆积卵砾石、枯木, 且河岸遭淘刷, 感测仪器周围遭卵砾石围束、钢筋混凝土磨耗严重 (见图 17~20)。感测仪器在如此恶劣的环境下, 仍维持良好的运作状态, 并持续监测计读, 表明感测仪器性能优越可靠。

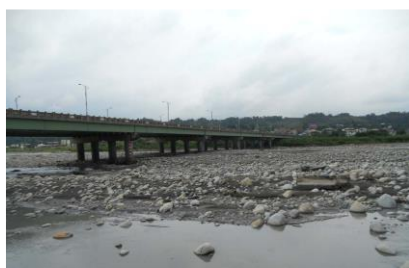
图 18 卵砾石堆积
Fig.18 Pebbles stacked

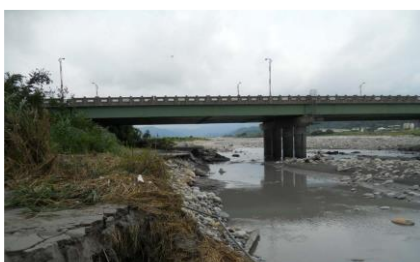
图 19 河岸冲刷
Fig.19 Riverbank scour
